COMUNE DI SANDRIGO

SCHEDA n. 49

PIANO DEGLI INTERVENTI

INDIVIDUAZIONE DEI BENI CULTURALI ED AMBIENTALI

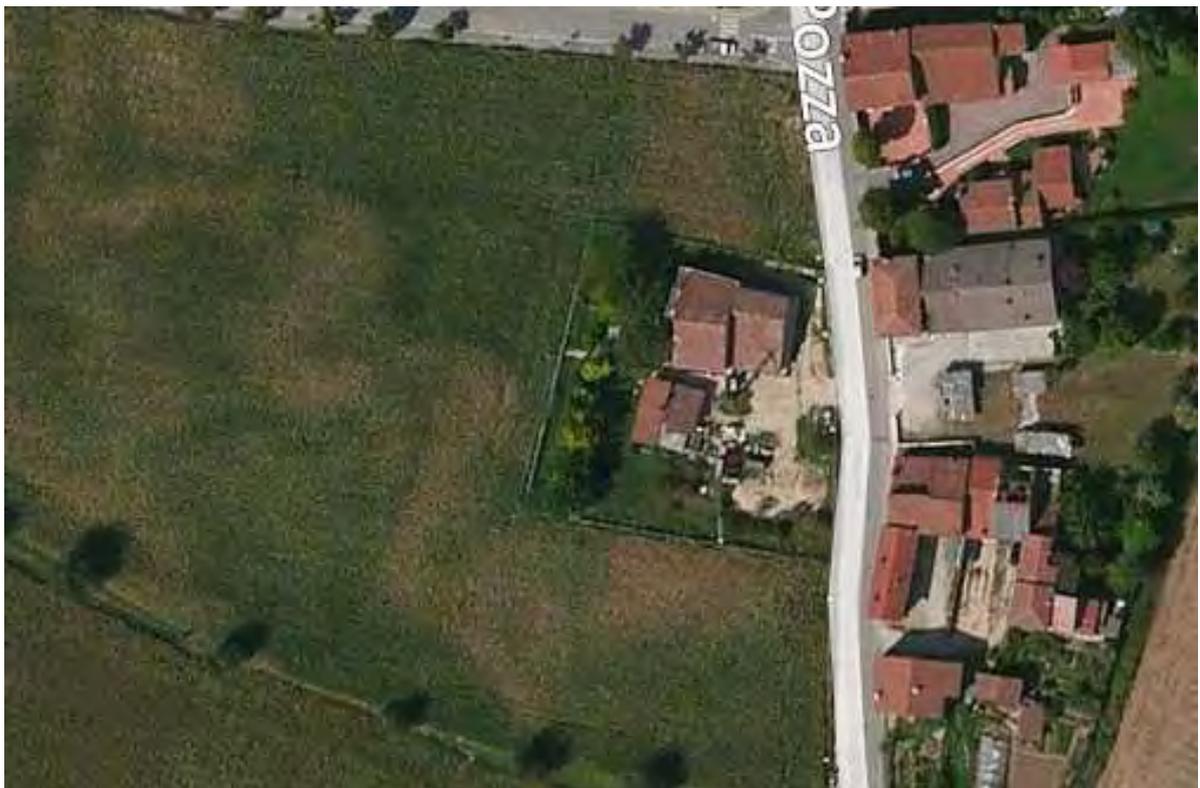
n. 1 – Veduta d'insieme da sud – est

Fabbricato rurale di origine gotica, quattrocentesca. Nel tempo ha subito moltissimi interventi, i fori della facciata principale, disposti in modo del tutto asimmetrico sono stati fatti in tempi diversi e chissà per quali motivi: lo scrostamento dell'intonaco probabilmente permetterebbe una lettura delle sembianze originali. La parete del fianco ovest mette in evidenza i vari interventi di cui è stato oggetto nel tempo il fabbricato. Degno di nota per la sua caratteristica costruttiva è il comignolo sul tetto. Stato di conservazione abbastanza buono.

- 1 - Ordinaria e straordinaria manutenzione, inserimento degli impianti tecnologici e dei servizi igienici.
- 2 - Ristrutturazione e redistribuzione interna.
- 3 - Possibilità di cambio di destinazione d'uso della parte rurale ad abitazione, mantenendo inalterato il portico e le aperture di facciata, il comignolo e le cornici di gronda; risanamento, conservandone le caratteristiche, del paramento murario esterno sia dove risulta lavorato con ciotoli e mattoni faccia a vista, sia dove intonacato.
- 4 - Possibilità di demolizione dei corpi di fabbrica A e B con recupero del volume sul sedime indicato in planimetria.
- 5 - Per quanto non specificato si fa obbligo dell'osservanza delle norme generali per gli interventi edilizi in zona rurale.

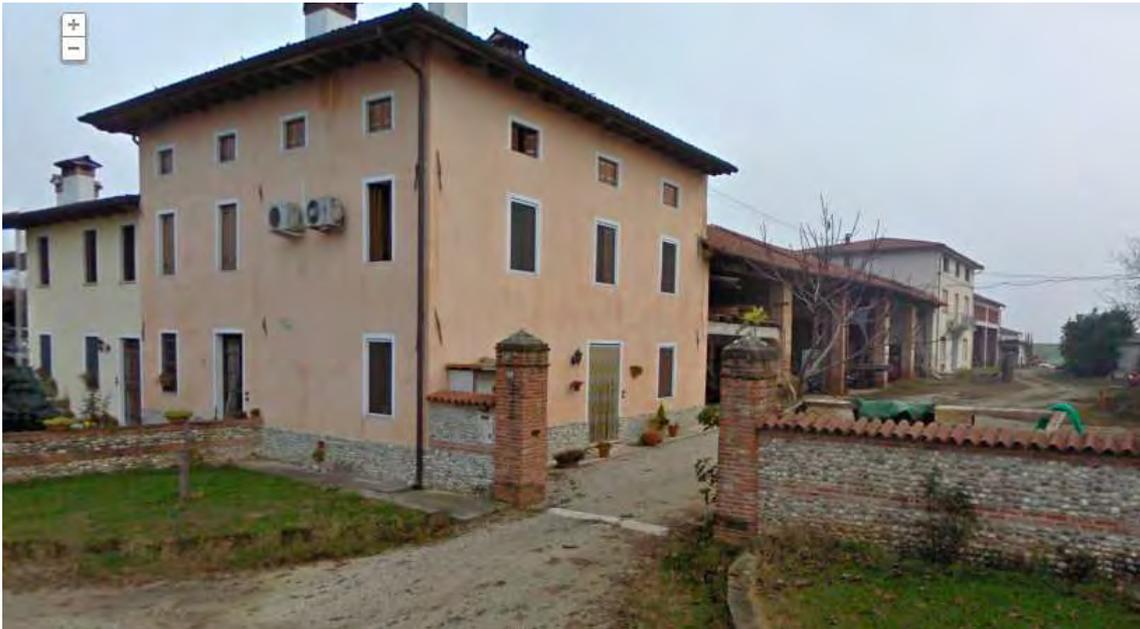
n. 1 – Veduta di scorcio dal portone d'ingresso

Fabbricato rurale databile con molta probabilità verso la fine del secolo scorso, con casa d'abitazione a tre piani con coperto a padiglione e con annessa una barchessa molto dimessa. L'insieme è molto bene ambientato e conserva caratteristiche che sono tipiche del mondo rurale.

- 5 - L'ampliamento dovrà essere eseguito in sintonia con il fabbricato esistente.
- 6 - La costruzione di nuovi eventuali annessi rustici (stalla, fienile, ricovero attrezzi, ecc.) dovrà rispettare un ordine planimetrico ortogonale rispetto all'intero complesso rurale, eventualmente intervenendo sugli annessi rustici esistenti sul lato sud della corte interna.

- 7- È ammesso il recupero degli annessi privi di valore posti sul fronte del fabbricato. In questo caso però non è possibile realizzare nuovi annessi rustici. In ogni caso non potranno essere ricavate più di due unità immobiliari oltre a quelle già esistenti alla data di adozione del 2° PI.

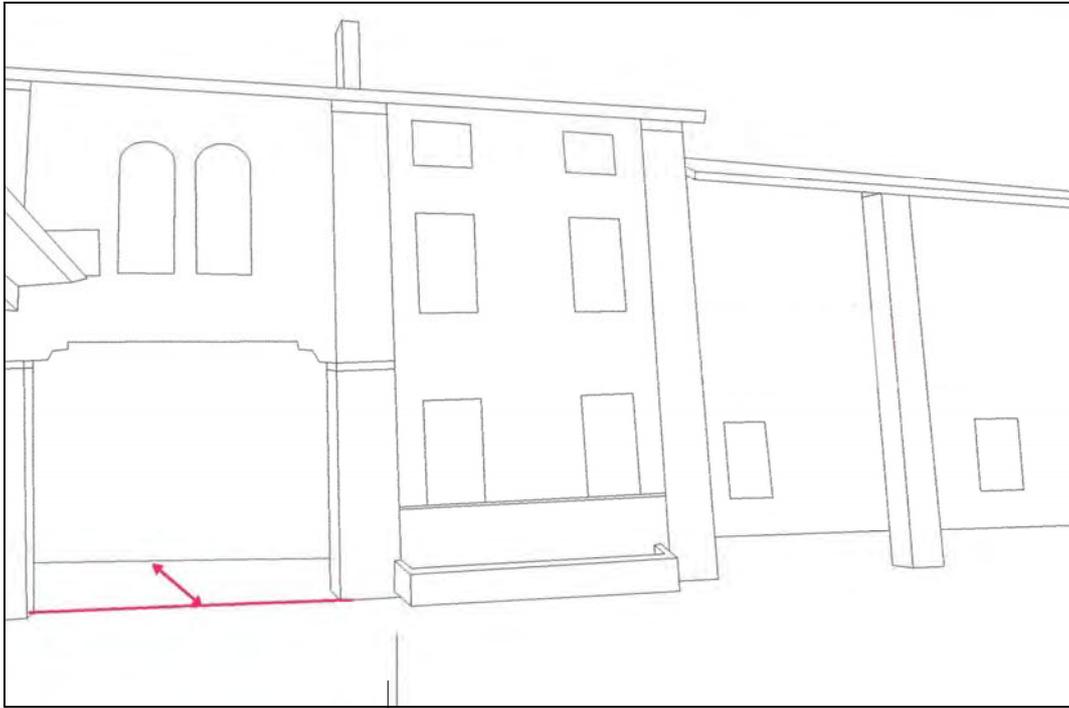
A LATO SUD

Mantenimento del portico al p.t. per una profondità di m 2,50, possibilità di nuovo solaio con struttura a travi in legno a vista.

5. Il cambio d'uso è soggetto all'applicazione dei criteri perequativi così come definiti dalle NTO del PI.
6. Dovrà essere mantenuto il portico al piano terra per una profondità minima di m 2.50 rispetto al filo esterno dei pilastri. L'eventuale nuovo solaio tra il piano terra del portico e il primo piano dovrà essere posto con l'intradosso al di sopra dell'intradosso degli architravi di cm 10 minimo.

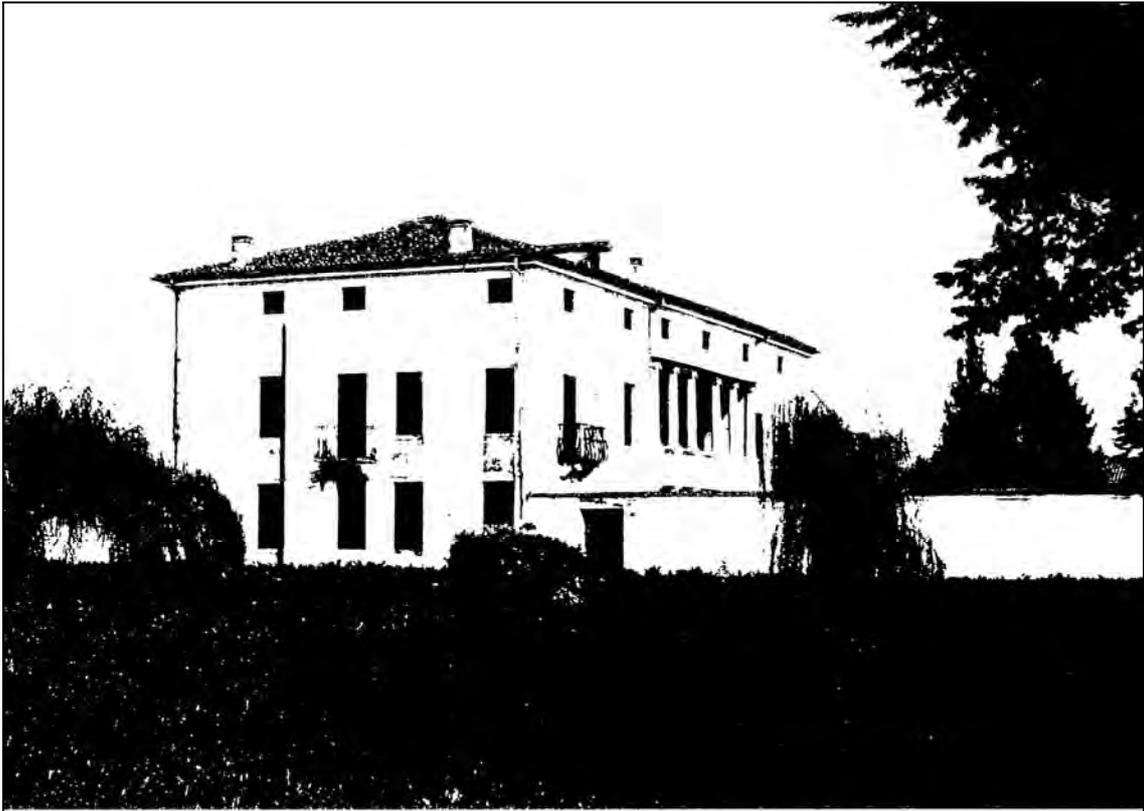
n. 1 – Veduta della Villa da sud - ovest

“Poco fuori di Sandrigo verso ponticello pare che il tempo si sia fermato: immense distese di campagna corrono ancora tra villa e villa, tra borgata e borgata e rari sono gli stonati inserti dell’edilizia attuale. In un angolo miracolosamente ancora preservato, sorge il complesso che fu già dei Dal Toso: a formarlo sono villa, rustico, colombara e cappella. L’esame dell’involucro della villa nelle facciate anteriore e posteriore e nel fianco occidentale, l’esame altresì dell’interno nel suo settore destro porta alla facile conclusione che l’attuale fabbrica è il risultato accorto di un ampliamento di edificio cinquecentesco, operato tra sei e settecento. La facciata meridionale nettamente assimetrica si apre in un portico a cinque intercolumni ionici: i piedistalli dei fusti superiori sono collegati da elegante balaustra. Il consueto cornicione a multiple modanature, tipico del settecento, conclude il prospetto molto garbato, per il quale era stato proposto dal Fasolo il nome dell’architetto Giandomenico Scamozzi. L’errore del Fasolo su ripetuto in seguito, ma la verifica sul monumento non lascia dubbi. Gli spazi interni – sia al pianterreno, sia al piano superiore – sono assai modesti, anzi meschini: soltanto nel settore destro della fabbrica e in un vano corrispondente ad un tratto del portico, gli spazi hanno misure cospicue e proporzioni armoniche, così da sembrare cinquecenteschi. A darne prova, almeno per uno: è un grande caminetto in marmo rosso dalle modanature tipiche della stagione del Palladio fiorita anche dopo la sua morte.

Il corpo di fabbrica principale costituito dalla sola villa è vincolato con decreto n. 30.03.1927, mentre è in corso la pratica per l'emissione di decreto di vincolo sull'intero complesso, per cui rustici, colombara, giardino, mura di cinta e chiesetta, pertanto qualsiasi tipo di proposta di intervento dovrà essere sottoposta al parere preventivo della "Soprintendenza per i beni ambientali ed architettonici" territorialmente competente.

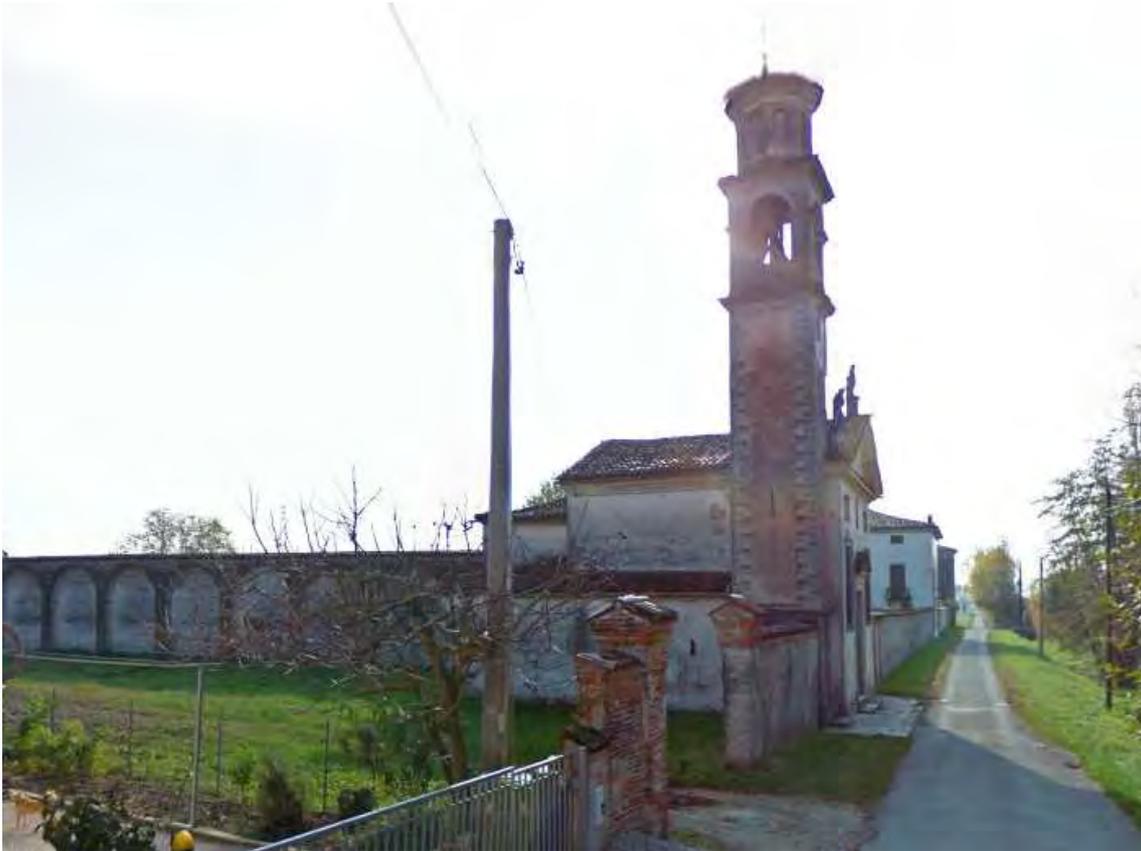
n. 3 – La chiesetta

La colombara di fronte alla villa sembra del secolo XVIII. La cappella, del tardo Cinquecento, fu ripresa però nel secolo successivo: a fianco della porta d’ingresso a frontone triangolare – cui risponde, amplificato, quello conclusivo della facciata – sono due finestre piuttosto larghe, non molto eleganti, che danno luce all’interno: sopra ad esse i piccoli incavi recano affreschi settecenteschi della bottega di Costantino Pasqualotto. L’altare è nei modi degli Albanese. Molto bello il piccolo vano della sagrestia, coperto da volta a crociera: interessanti poi le griglie in pietra nelle pareti del presbiterio. Dei due dipinti che adornano la chiesa, quello riprodotte l’Annunciazione è opera egregia, tra il 1725 e 1740, di Costantino Pasqualotto detto il Costantini; l’altro con San Francesco Saverio, è di ignoto del Seicento veneto. La pala dell’altare è di dozzinale fattura seicentesca.”

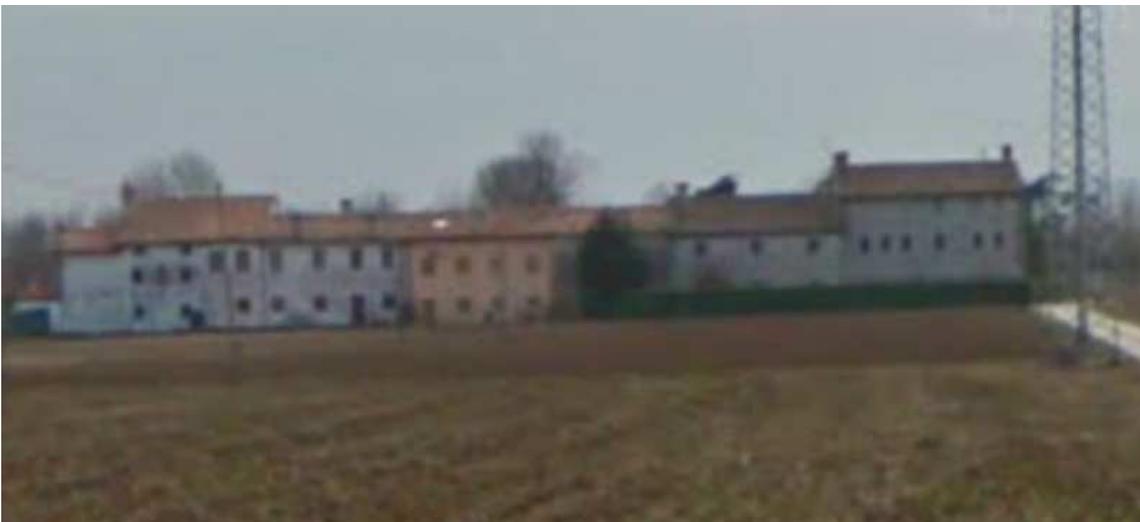
n. 2 – Veduta d'insieme da nord

Insediamiento di antica comunità rurale, che ha subito nel tempo molte aggiunte e manomissioni. Conserva però alcuni tratti della struttura originaria, che pure essendo quasi fatiscenti, conservano una bellezza integra. Gli archi del portico incavati nella muratura, le anguste aperture del piano primo in corrispondenza del vertice degli archi, la porta d'entrata nel sottoportico con arco a tutto sesto, nonché il colore stesso, sono i particolari che danno significato e valore sia storico che architettonico al complesso.

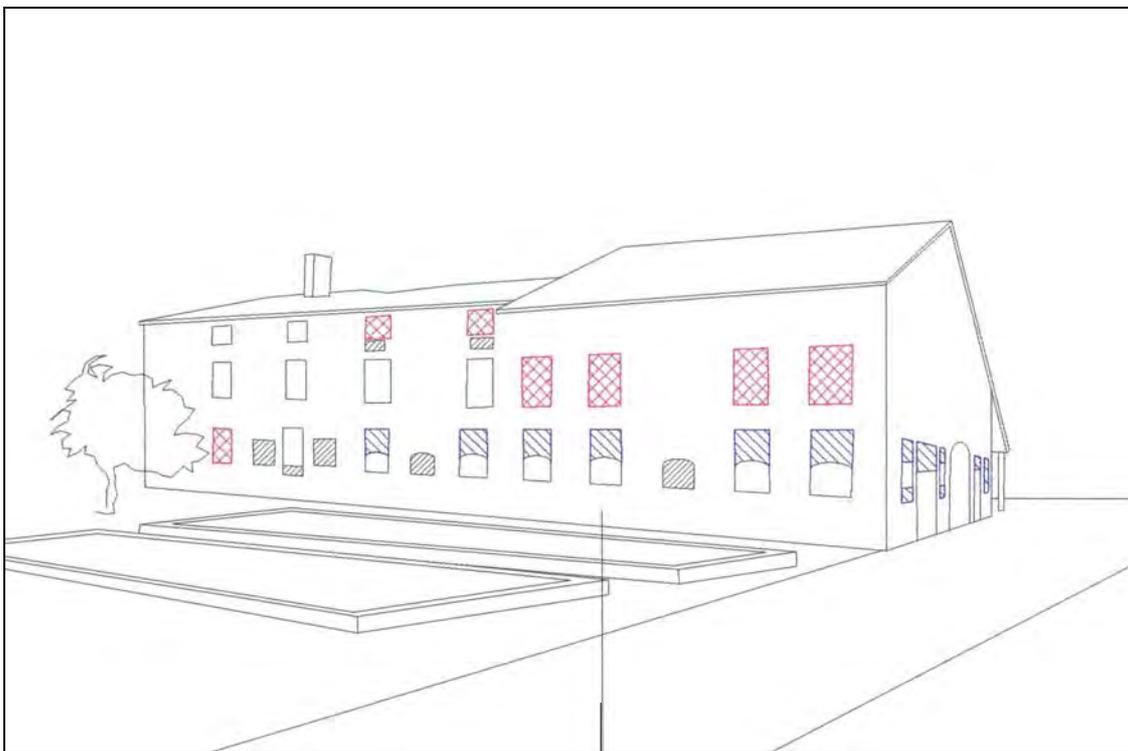
A LATO NORD - OVEST

adeguamento della forometria.

5. Ristrutturazione e ricomposizione delle aperture dell'ala est sulle tre facciate.
6. Nuove aperture e riordino di quelle esistenti, nel caso di cambiamento d'uso a residenza del corpo di fabbrica ovest, nella facciata posteriore (nord) che ha continuità con quella del corpo centrale.
Un'ipotesi di intervento in tal senso è suggerita nei disegni allegati.
