COMUNE DI SANDRIGO

Individuazione dei beni culturali ed ambientali - Legge Reg. N. 58-Art.9

Ditta: Menegotto Mario fu Luigi

Fog. n. 14 mapp. n. 89
Via Corbole

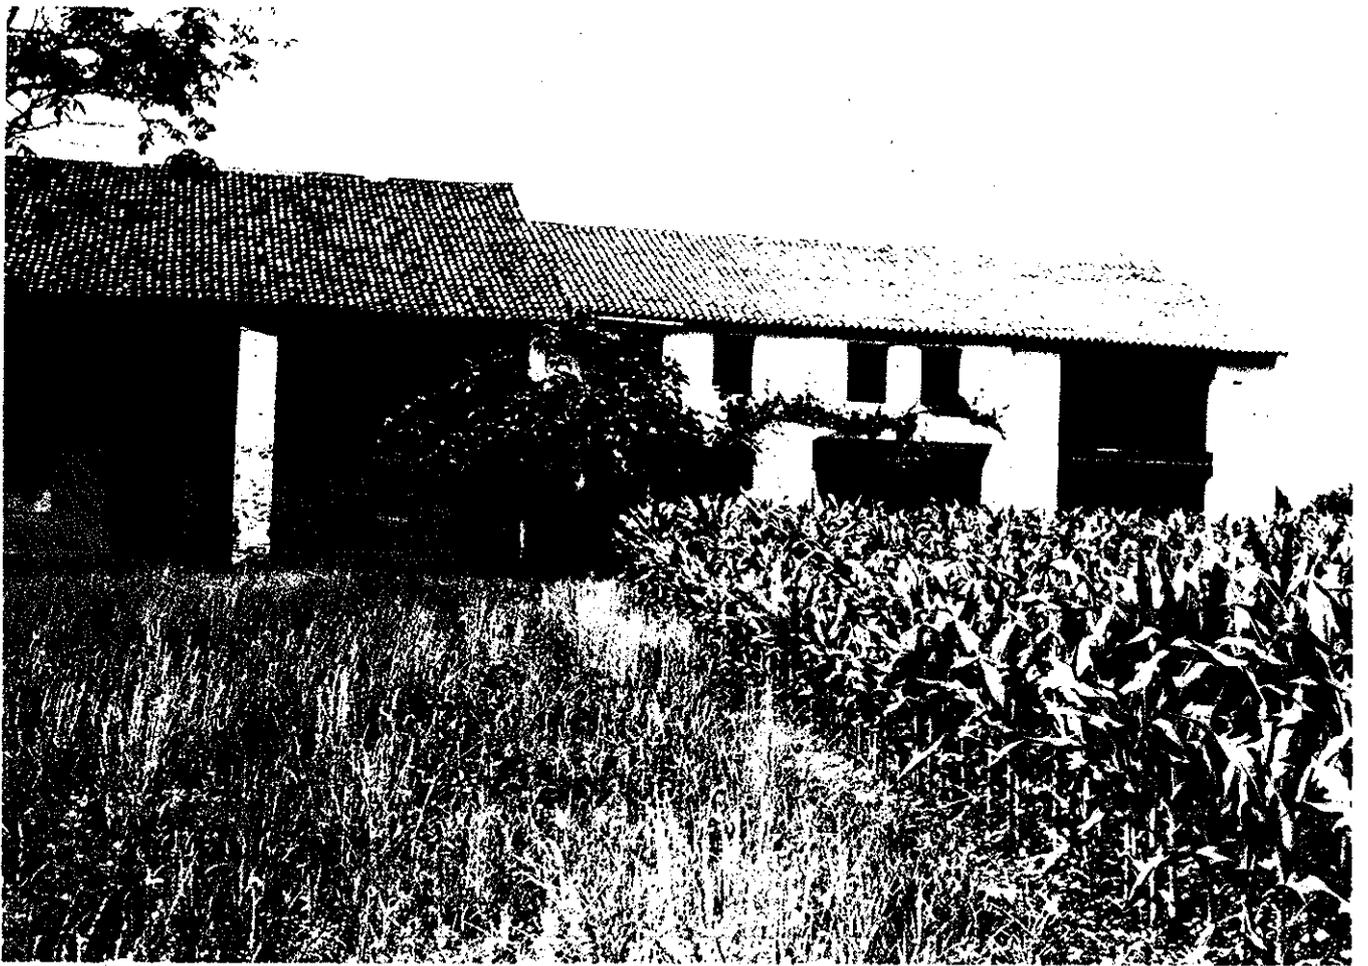
n. 1 - Facciata principale, parziale

Complesso rurale molto interessante, composto di abitazioni e annessi distribuiti secondo le varie funzioni, e pur non avendo particolari elementi tipici di un'architettura superiore, realizza un'unità compositiva armonica, sia in rapporto ai vari volumi di cui è composto fra loro, che l'insieme con lo spazio e l'ambiente circostante. L'edificio è disabitato, lo stato di conservazione abbastanza buono.

- 1 - Ordinaria e straordinaria manutenzione, inserimento degli impianti tecnologici e dei servizi igienici.
- 2 - Ristrutturazione e redistribuzione interna.
- 3 - Mantenimento delle caratteristiche principali quali: il portico, la struttura portante in legno, i fori di facciata, ricomposizione degli stessi dove necessario (2° abitazione da ovest verso est), il coperto e le cornici di gronda.
- 4 - Per quanto non specificato si fa obbligo dell'osservanza delle norme generali per gli interventi edilizi in zona rurale.

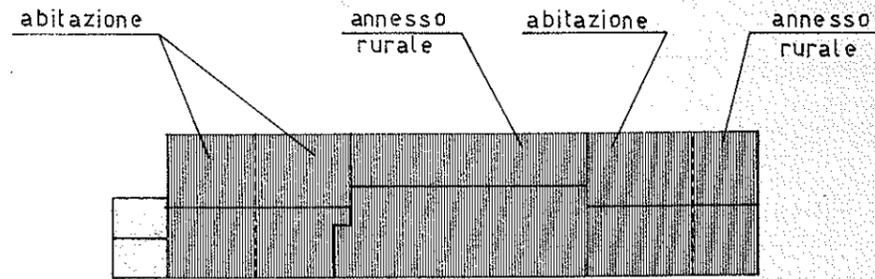
PIANTA

edificio di valore culturale e ambientale
-

edificio privo di valore
-

ricomposizione dei fori di facciata
