COMUNE DI SANDRIGO

P.A.T.

Relazione QC

Relazione QC Banche Dati

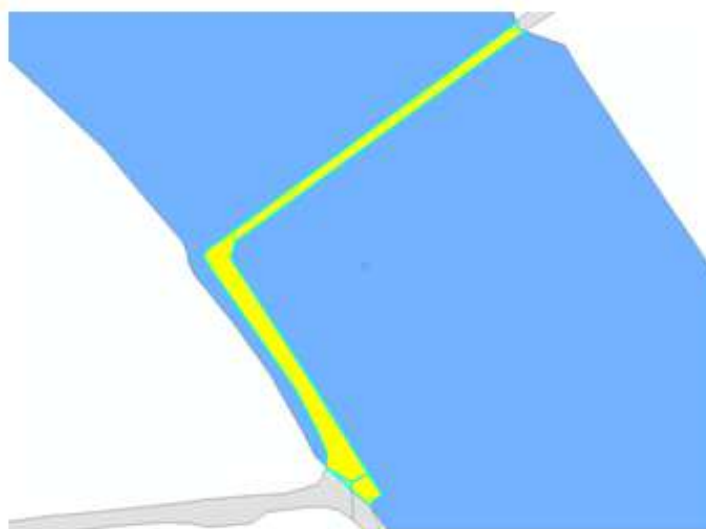
(Il numero diverso delle intersezioni rispetto ai ponti dipende dal fatto che a due intersezioni può corrispondere un solo ponte o una stessa intersezione può corrispondere a più ponti, come negli esempi allegati)

3 intersezioni 1 ponte

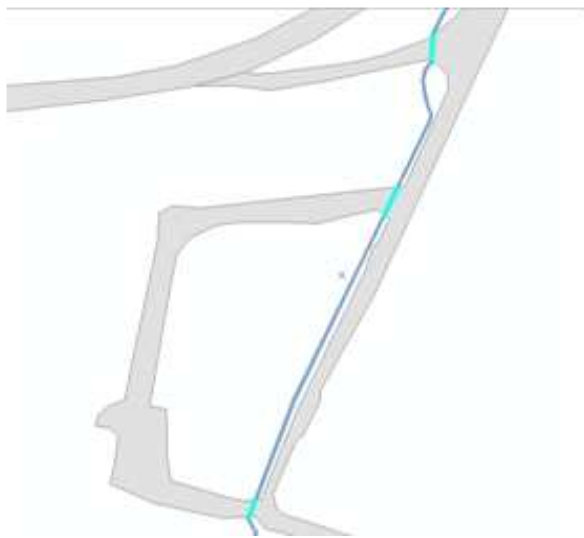
stesso corso d'acqua stessa strada, 3 ponti 1
intersezione

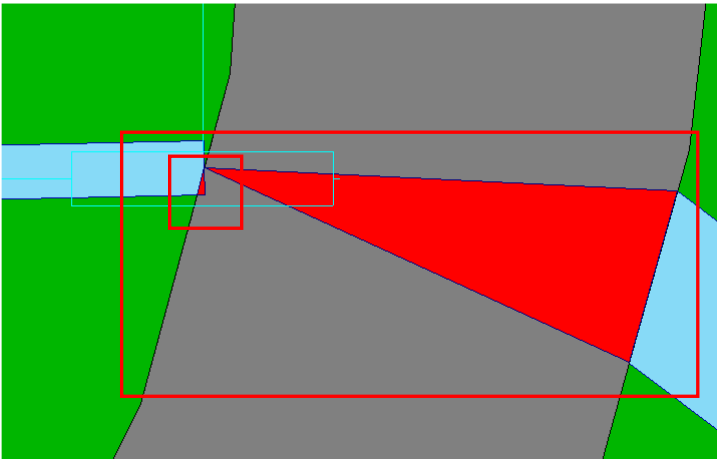
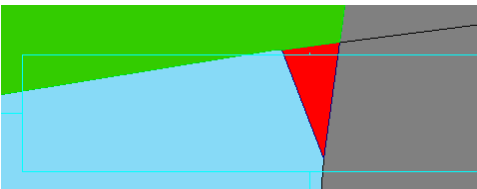
Questo tipo di intersezioni tra viabilità e idrografia sono state eliminate.

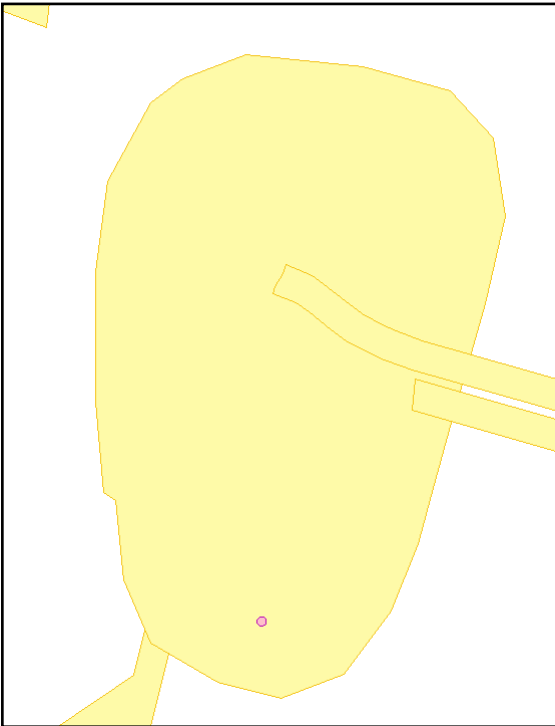
Es. di pozzo (rosa) con fascia di rispetto (gialla): da chiedere chiarimenti

Si tratta di una scelta progettuale

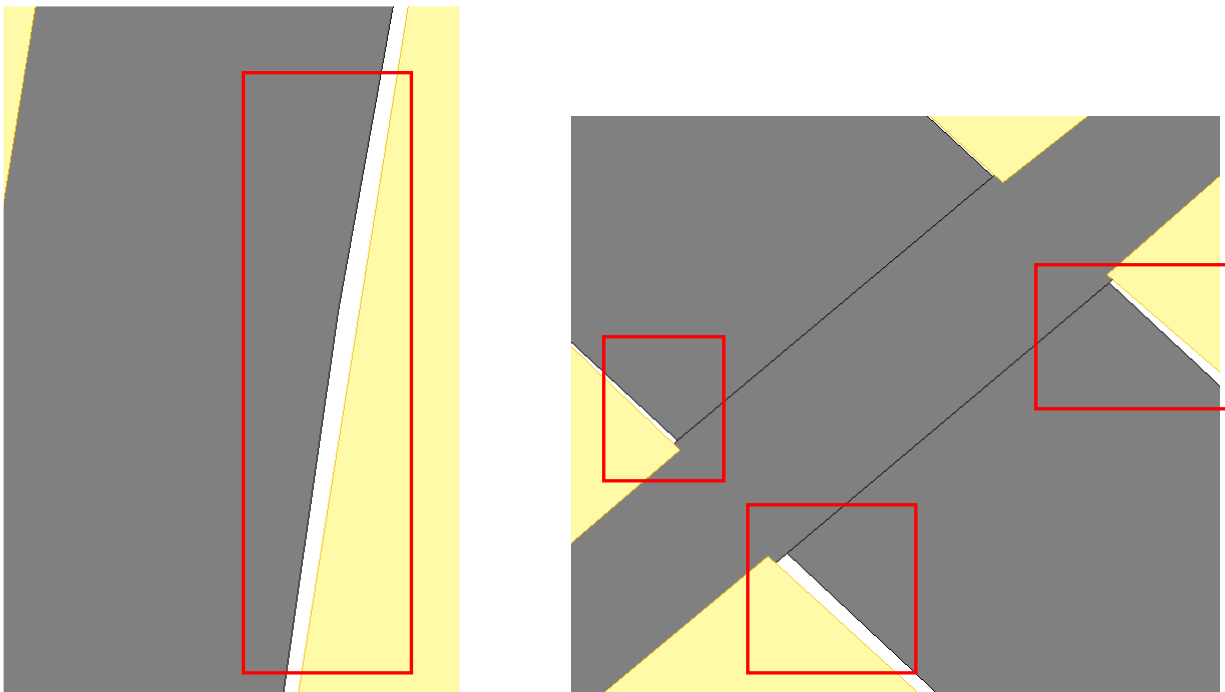
Es. di strada e fascia di rispetto. Non ci devono essere buchi tra un oggetto e l'altro.

Le fasce di rispetto delle strade sono state fatte aderire alla viabilità.

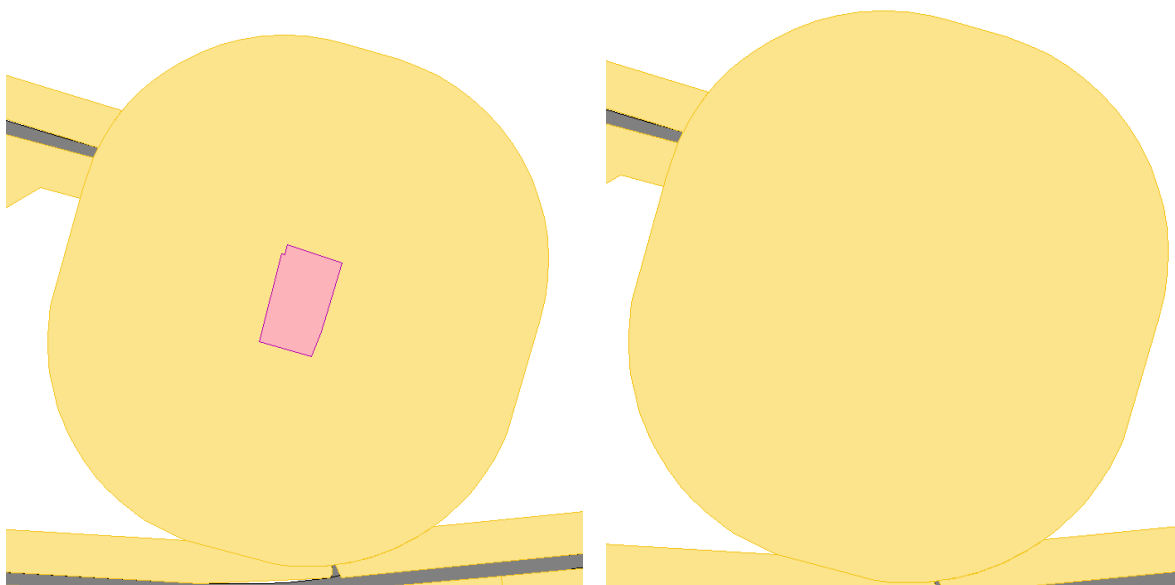
Es. di cimitero e fascia di rispetto.

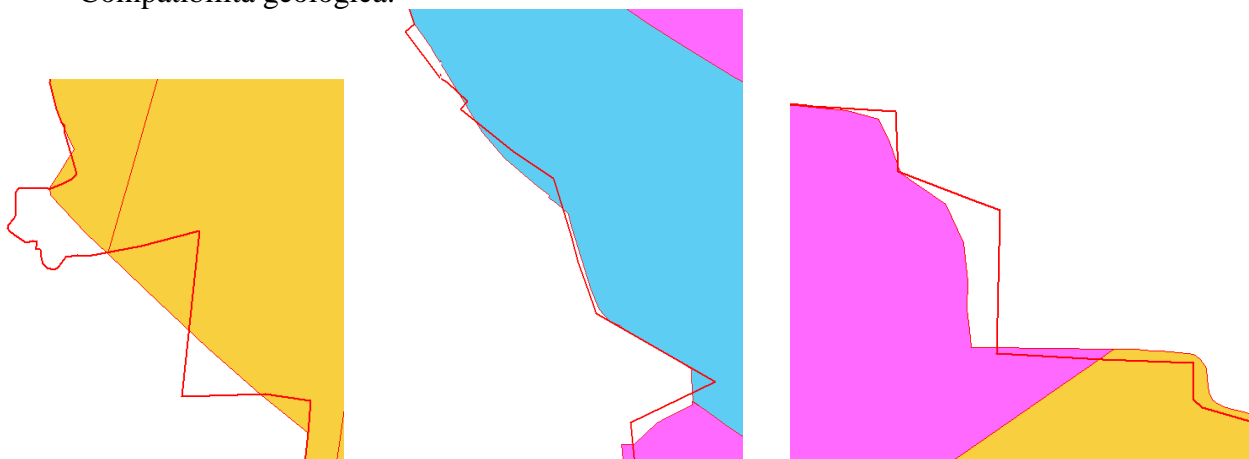
La compatibilità geologia deve coprire l'intero comune, senza lasciare buchi, e senza uscire dal limite comunale.

Lo shp b0301011_CompatGeologica è stato corretto

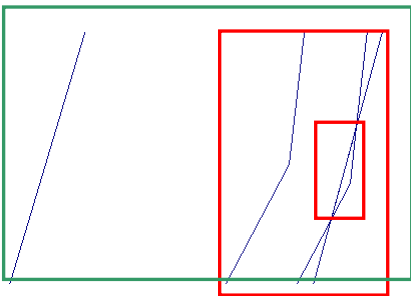
Sono 3 oggetti. Dove il pezzo piccolo ha lo stesso codice del pezzo grande (2 quadrati rossi)

Lo shape b0303011_Tutela è stato corretto e numero degli oggetti è passato da 565 a 234 poiché quelli con lo stesso codice sono stati dissolti.

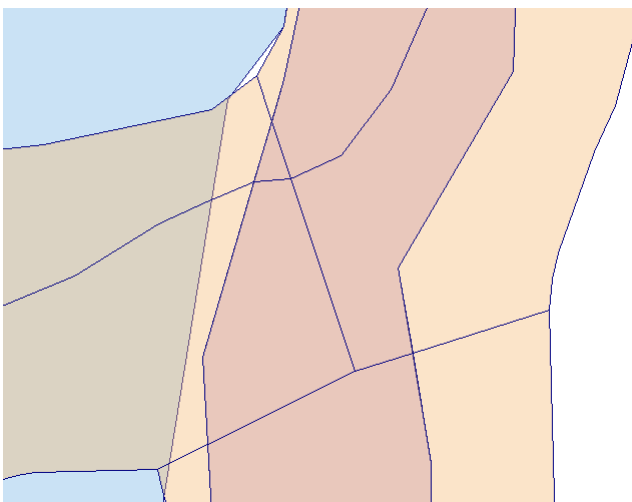
Sono tutti oggetti con lo stesso codice.

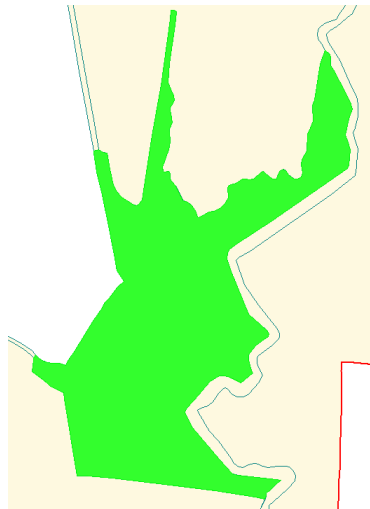
Come fa ad essere un ambito così grande un corridoio ecologico? In tavola non è segnato come corridoio ecologico.

In tavola 4 non è segnato come corridoio ecologico ma isola ad elevata naturalità – Stepping stone (vedi estratto).

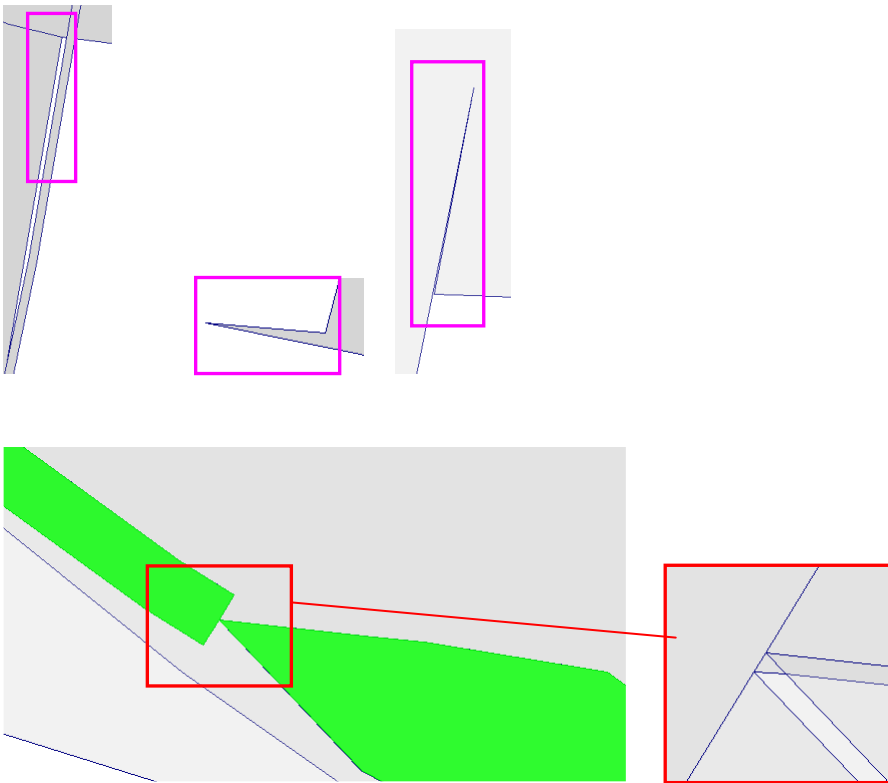
Questo è un unico oggetto (verde).

Ma sembrano 2 oggetti, anche perché seppur adiacenti uno finisce a punta. In più ci sono anche degli oggetti sovrapposti. Si pensa che ci siano degli errori di digitalizzazione degli oggetti di questa classe.

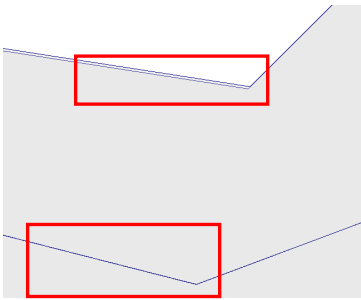
Sono tutte sovrapposizioni.

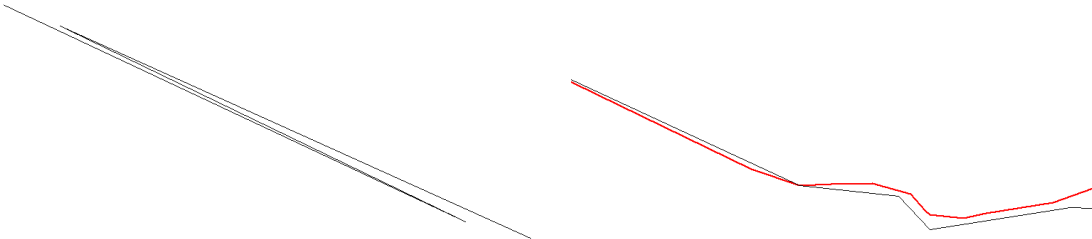
L'immagine mostra un kickback. Nella seconda immagine appare l'itinerario paesaggistico che entra ed esce del limite comunale. Da verificare.

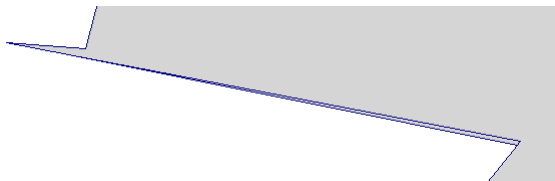
C'è un kink e una sovrapposizione.

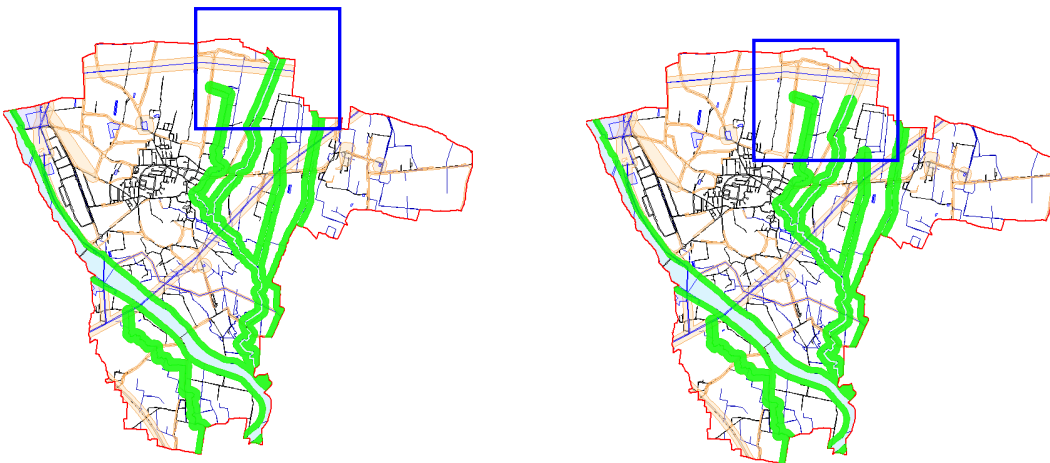
In verde: fascia di rispetto cod. 17.

Sono doppie, si vede dalla forma nel rettangolo blu che cambia.

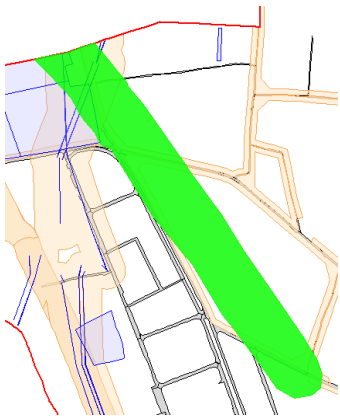
A lato:
 In verde la fascia di rispetto con cod.15 rispetto pozzi.
 Da verificare se giusta.

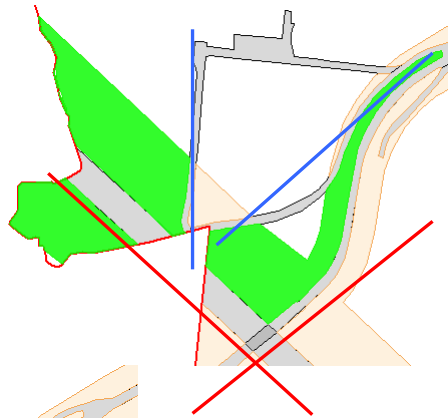
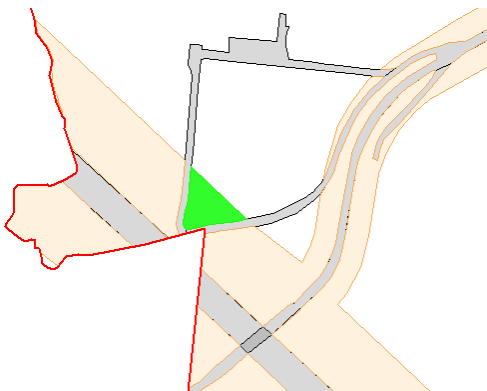
Nella prima figura la fascia di rispetto è divisa in 3 oggetti (verde), ma corrispondono ad un unico record, creando così un oggetto multi contorno.

La fonte del vincolo è la strada grande, e quella a lato (in rosso) le loro fasce di rispetto devono correre lungo la fonte del vincolo e non spezzarsi all'incrocio con altre strade che non fanno vincolo (in blu).

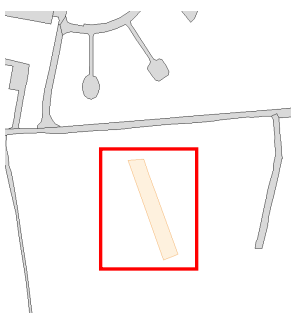
Color giallo: fascia di rispetto stradale, in grigio la strada.

C'è la fascia di rispetto senza la fonte di vincolo.
