COMUNE DI SANDRIGO
Provincia di Vicenza

PI
Var. 1 - 2021

Aggiornamento schedatura Beni culturali e ambientali

SCHEDA n. 40

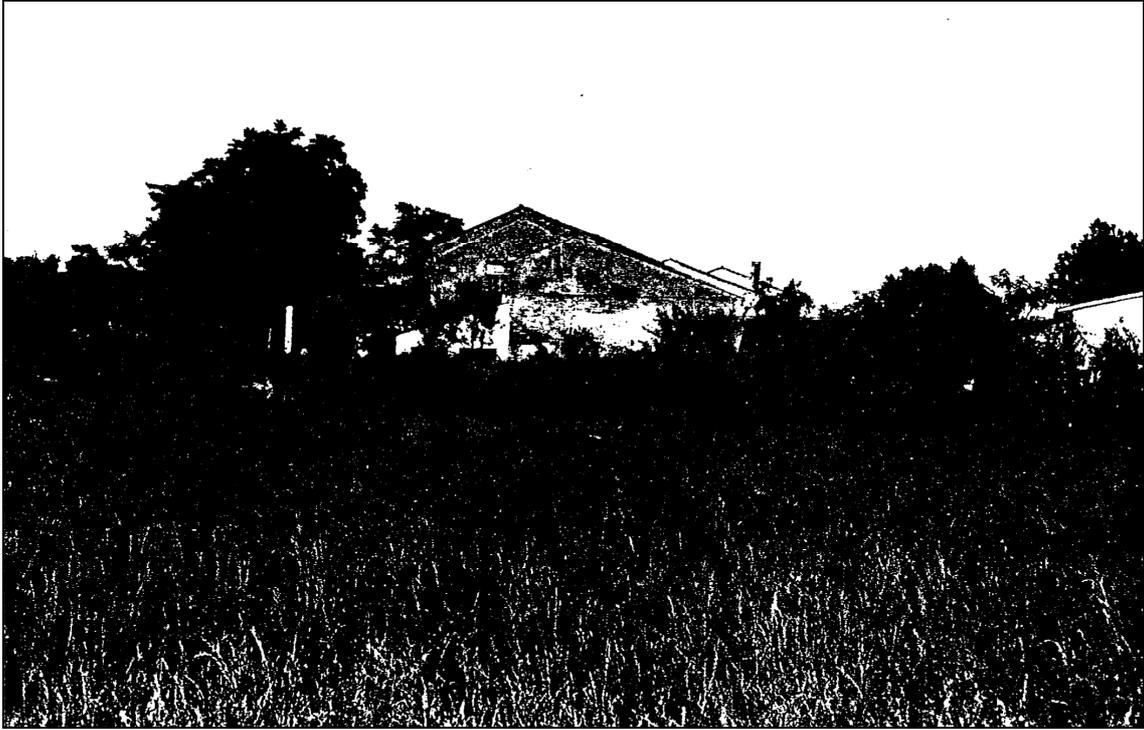
n. 1 – Fianco ovest

Una nervatura in cotto a sesto acuto di finestra murata nel fianco est, profili di finestre nel paramento in mattoni dalla facciata posteriore e nel fianco ovest sono il documento certo che la fabbrica appartiene ai primi decenni del Quattrocento. A mezzo della facciata anteriore intravedi qualche segno di elementi contemporanei e due conchiglie in cotto entro cornice: parte superiore di un dittico gotico, ove dovevano essere collocate immagini sacre.”

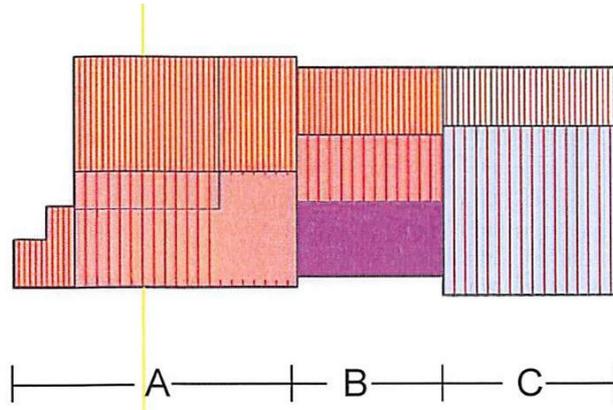
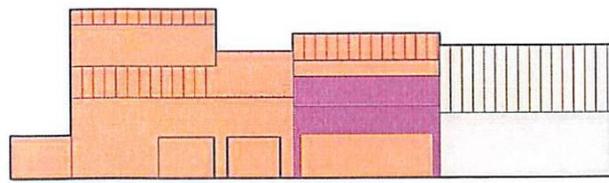
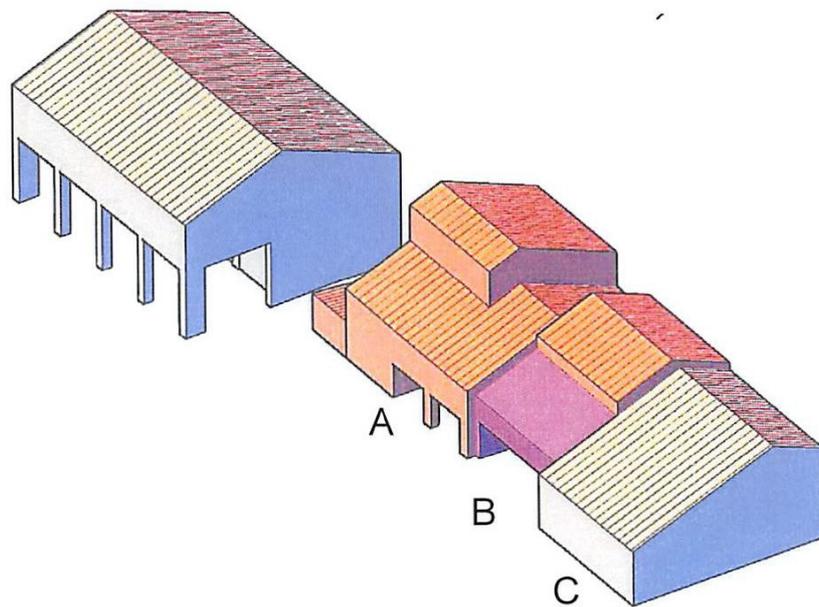
PIANTA

PROSPETTI

ASSONOMETRIA

4. 3 - Per il fabbricato identificato con la lettera A e B; in considerazione delle condizioni statiche è ammessa la demolizione e ricostruzione con mantenimento del sedime originario e delle caratteristiche tipologiche.
5. Ricomposizione formale della facciata sud del corpo di fabbrica principale consistente in:
 - eliminazione delle superfetazioni e ricomposizione dei volumi
 - ~~adeguamento e proporzionamento delle altezze del~~ mantenimento della sagoma del fabbricato individuato con la lettera A così come da stato di fatto;
 - ampliamento del fabbricato individuato con la lettera B di massimo ~~175~~ 100 mc;
 - ~~ampliamento verso est del fabbricato individuato con la lettera C per un volume massimo di 260 mc.~~
6. Per quanto non specificato si fa obbligo dell'osservanza delle norme generali per gli interventi edilizi in zona rurale.
